COMANDO DA AERONÁUTICA
CENTRO DE INVESTIGAÇÃO E PREVENÇÃO DE
ACIDENTES AERONÁUTICOS

RELATÓRIO FINAL
A-013/CENIPA/2017

OCORRÊNCIA:	ACIDENTE
AERONAVE:	PR-SOM
MODELO:	C90GT
DATA:	19JAN2017

O presente Relatório Final refere-se ao acidente com a aeronave PR-SOM, modelo C90GT, ocorrido em 19JAN2017, classificado como “Perda de Controle em Voo”.

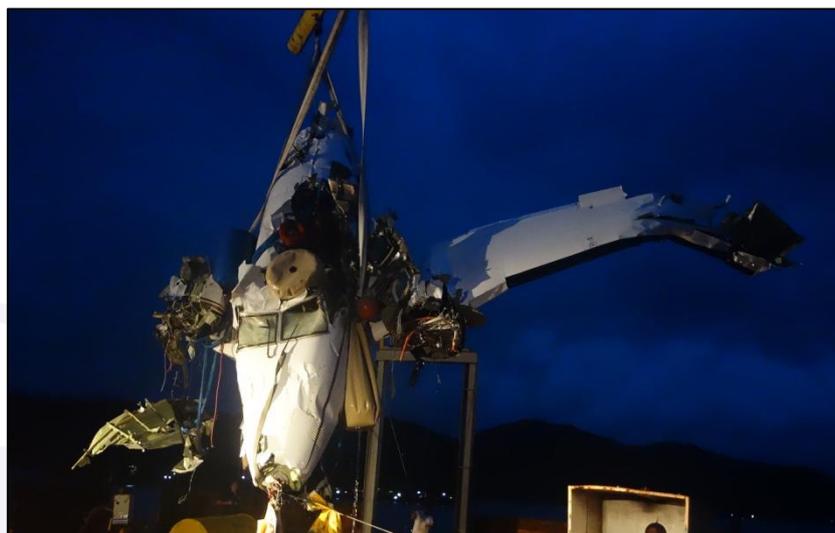
A aeronave teve a asa direita arrancada na altura da nacele do motor e o cone de cauda seccionado na altura do bordo de ataque dos estabilizadores horizontais.

A ponta da asa esquerda teve uma deformação significativa para baixo e para trás, em cerca de 2,90m.

Ambos os motores se desprenderam das asas.

A seção dianteira da fuselagem permaneceu relativamente preservada, com enrugamentos nas laterais e um amassamento significativo na parte superior da cabine de pilotagem.

Os danos de rasgamento observados na lateral esquerda da fuselagem decorreram da ação de resgate dos corpos das vítimas.

Figura 1 - Condição da aeronave no momento do içamento.

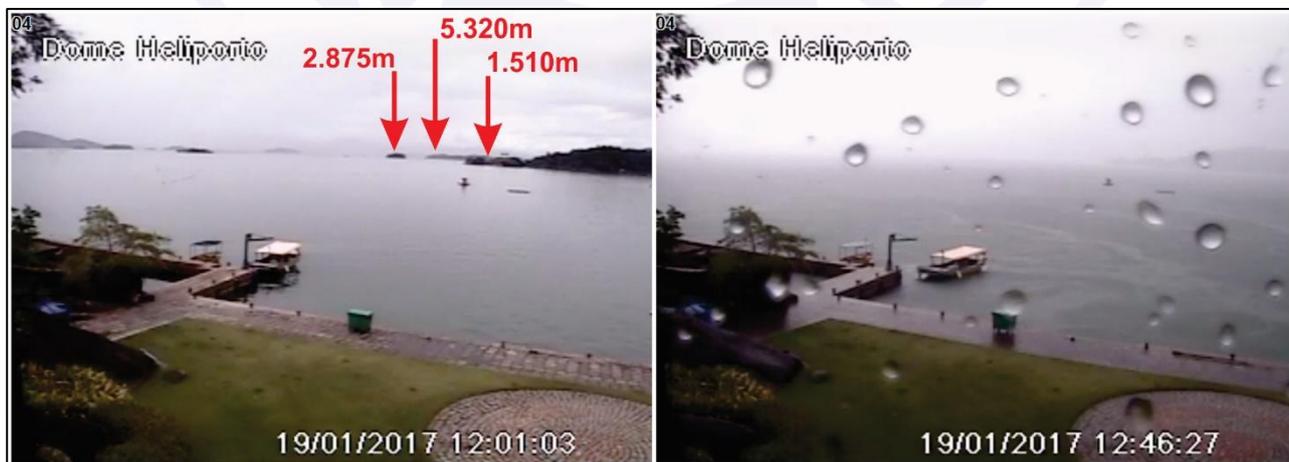
Na imagem gerada às 15h46min27s (UTC), cerca de dois minutos após o horário estimado do acidente, verifica-se a presença de chuva com restrição de visibilidade. Neste momento, é possível observar, com alguma dificuldade, apenas a referência de 1.510m (Figura 20).

Figura 20 - Comparativo das condições de visibilidade no local da queda da aeronave em dois momentos: à esquerda - horário de decolagem, e à direita - dois minutos após o acidente.

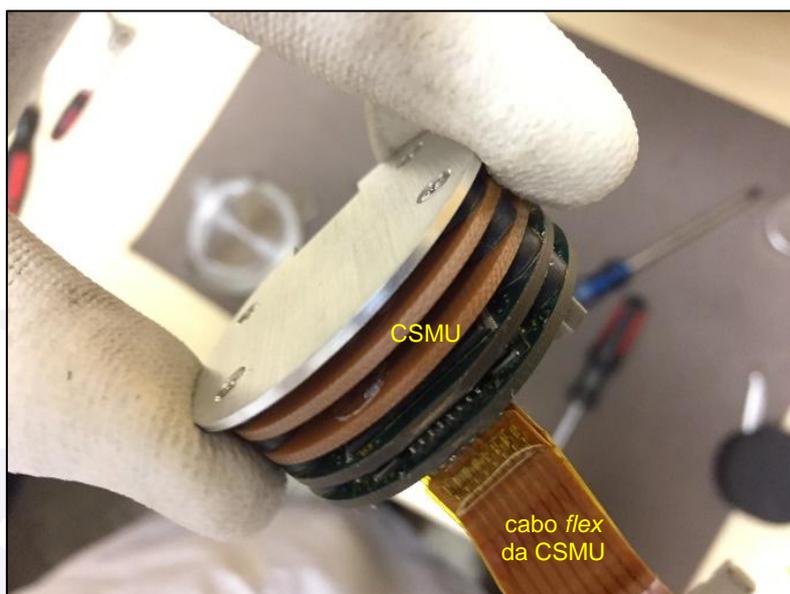
Ao separar-se a *Crash Survivable Memory Unit* (CSMU - unidade de memória resistente a impacto) do chassi, observou-se que não havia ocorrido penetração de líquido na memória e que não havia danos físicos ao gravador, tais como amassamento, torção ou submissão a grandes pressões.

Figura 22 - Condição da CSMU ao ser removida do CVR.

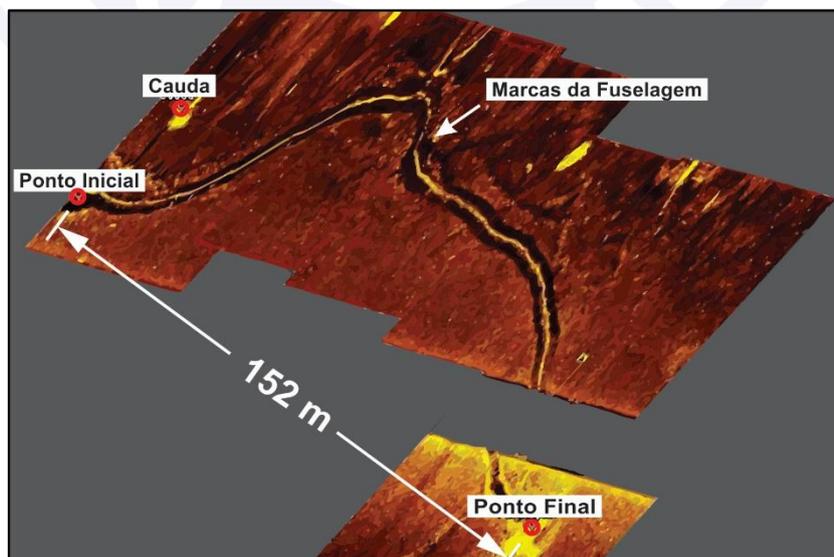
A posição da fuselagem da aeronave foi alterada por barcos, na tentativa de resgatar sobreviventes, e a sua posição inicial pôde ser definida por meio de um mapeamento com *scanner* das marcas deixadas no fundo do mar (Figura 23).

Figura 23 - Mapeamento das marcas deixadas pela fuselagem no fundo do mar.

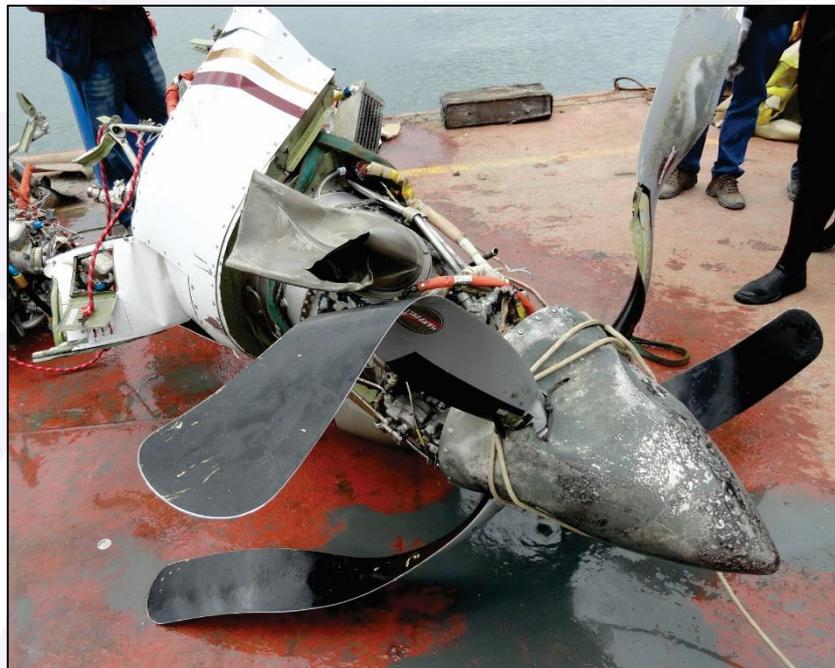
A hélice esquerda foi encontrada fixada ao respectivo motor. Todavia, a hélice direita e a sua caixa de redução separaram-se do motor direito, sendo encontradas a 145,72m deste. Nesse local, também havia fragmentos da aeronave associados à asa direita.

Figura 24 - Motor e hélice esquerdos.

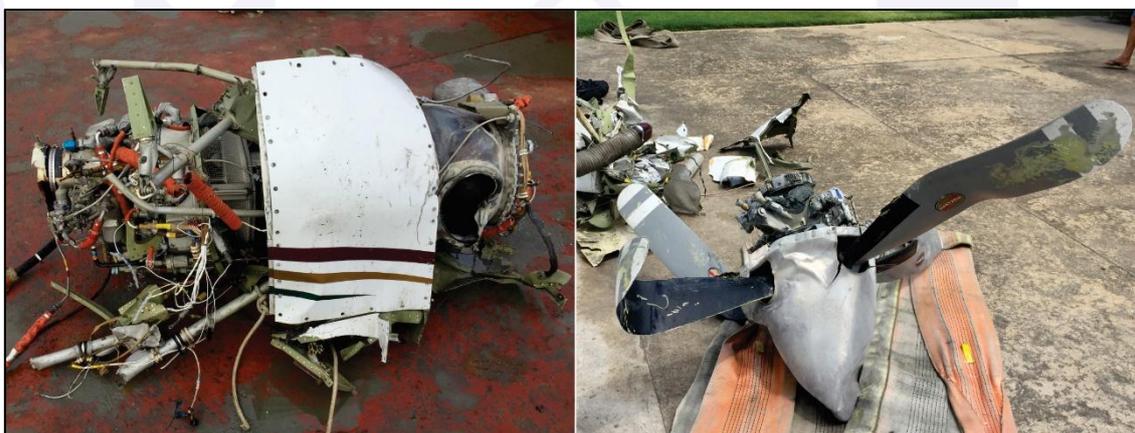
Figura 25 - Motor e hélice direitos.

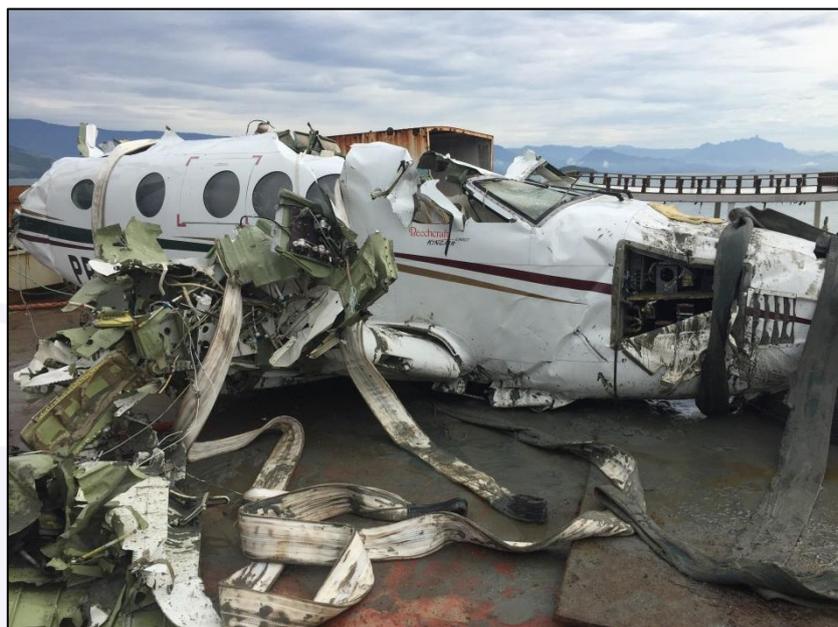
A força de resistência decorrente do impacto da asa direita contra a água gerou um momento no seu centro de gravidade, ocasionando o giro da aeronave e os danos observados na fuselagem (Figura 26).

Figura 26 - Vista lateral direita da aeronave após a retirada do mar.

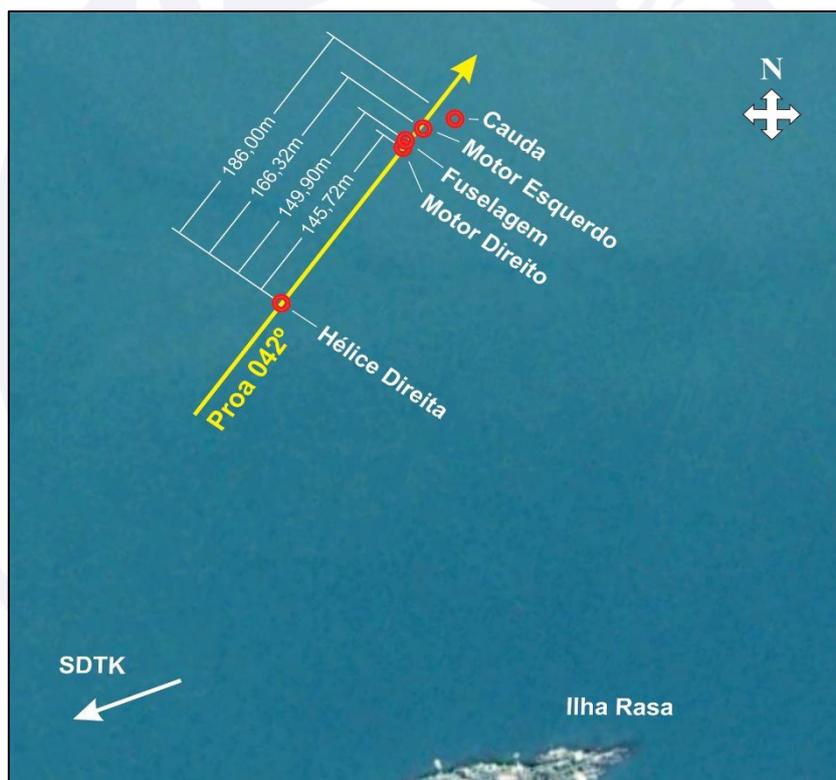
Os componentes com maior massa foram arremessados à frente, projetando uma proa magnética correspondente a 042° (Figura 27).

Figura 27 - Distribuição dos destroços da aeronave no fundo do mar.

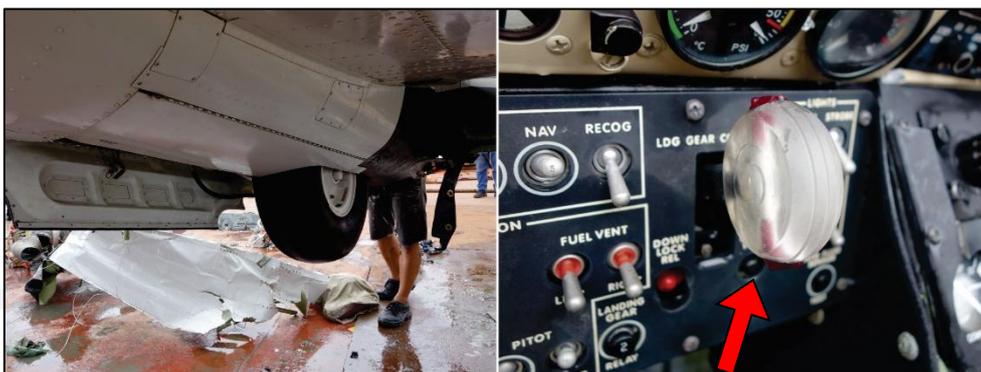
A perna do trem de pouso principal esquerdo e do trem de pouso de nariz estavam na posição travada em cima, posição esta correspondente à da alavanca de comando no painel da aeronave (Figura 28).

Figura 28 - Posições da perna do trem esquerdo e da alavanca de comando (seta vermelha).

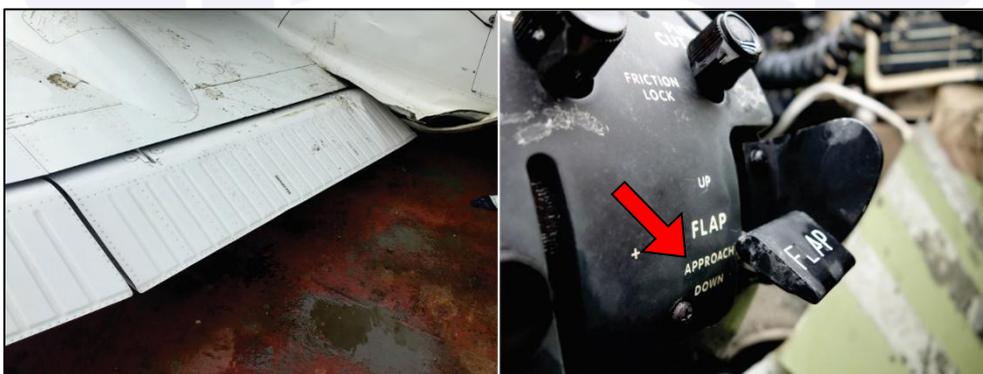
As superfícies internas e externas dos flapes da asa esquerda encontravam-se defletidas em uma posição intermediária, correspondente a 15°. A alavanca dos flapes na cabine encontrava-se comandada na posição APPROACH (Figura 29).

Figura 29 - Posições dos flapes e da alavanca de comando (seta vermelha).

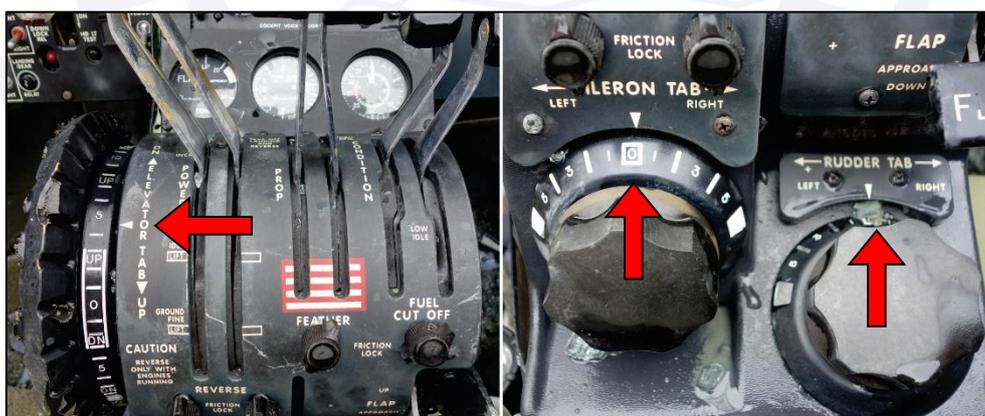
Os manetes de potência, hélice e de combustível estavam avançados. O compensador de profundor estava em uma posição correspondente a UP 4,5 (“cabrar”), enquanto os compensadores de aileron e leme estavam em posição neutra.

Figura 30 - Posições dos manetes e dos compensadores.

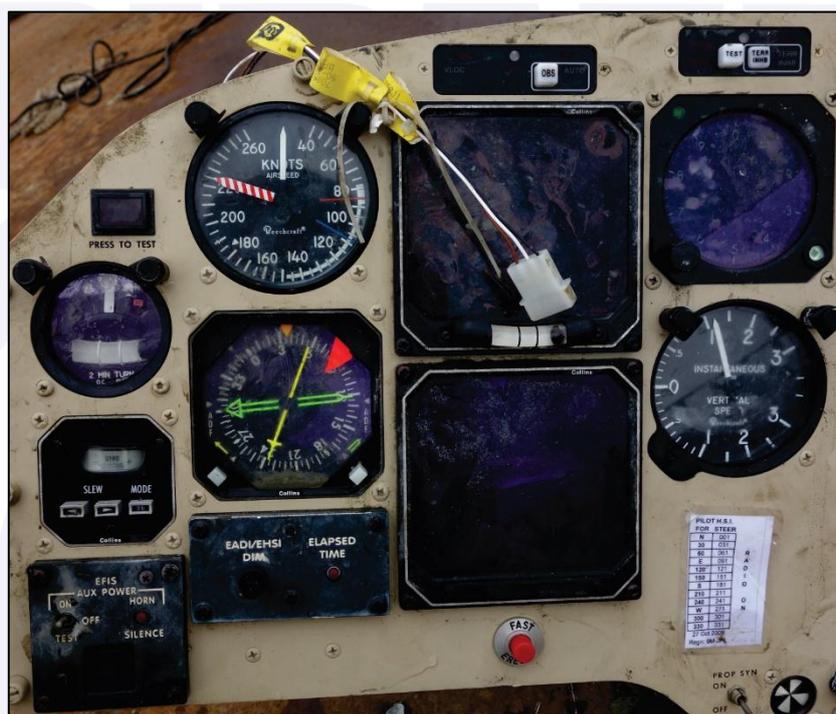
Verificou-se que o painel de instrumentos do posto da esquerda não teve danos decorrentes do impacto da aeronave (Figura 31).

Figura 31 - Painel de instrumentos do posto da esquerda.

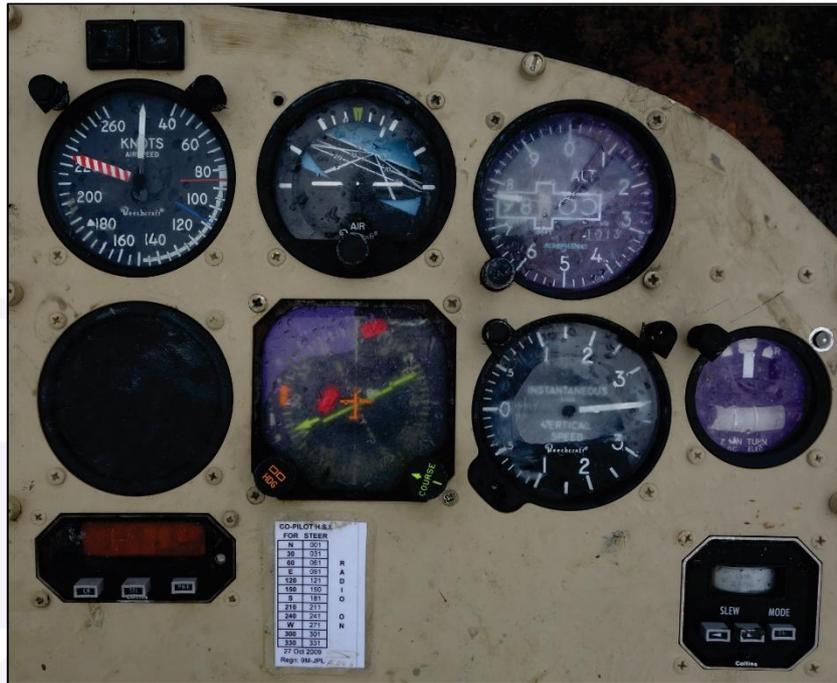
O HSI indicava a proa magnética correspondente a 030°.

Figura 32 - Painel de instrumentos do posto da direita.

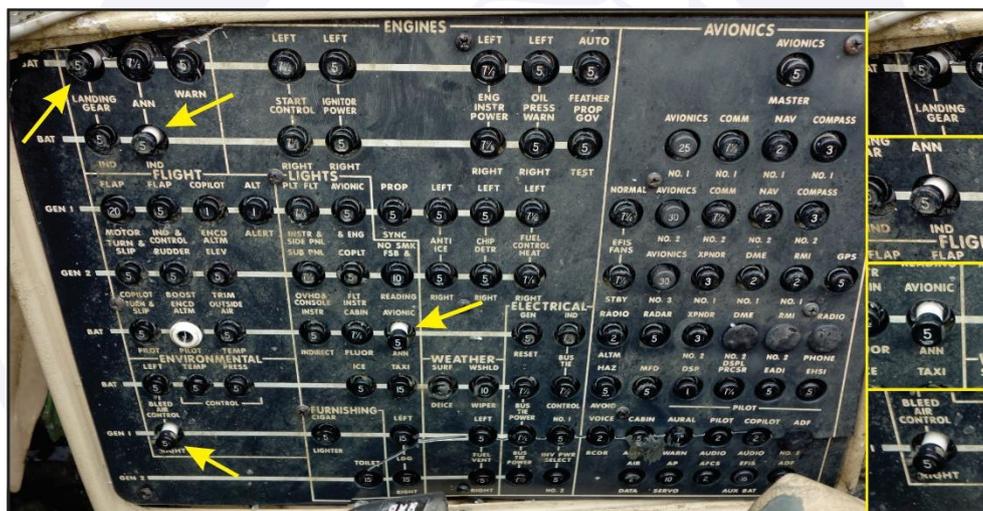
O painel de disjuntores direito estava quebrado no seu canto superior esquerdo e possuía uma rachadura em sua parte inferior direita. Apresentava quatro disjuntores desarmados (Figura 33).

Figura 33 - Painel de disjuntores do posto da direita. À direita, em destaque, os disjuntores desarmados (setas amarelas).

Na análise dos destroços, verificou-se a existência de quatro disjuntores desarmados, sendo eles: *Landing Gear* (WARN), *Annunciator System* (IND), *Avionic* (ANN) e *Bleed Air Control (Right)*, no entanto, as características de danos e de deformação do painel de disjuntores sugere que os mesmos se desarmaram por consequência do impacto. Destaca-se que tais disjuntores não estavam associados a sistemas que pudessem afetar o desempenho da aeronave.

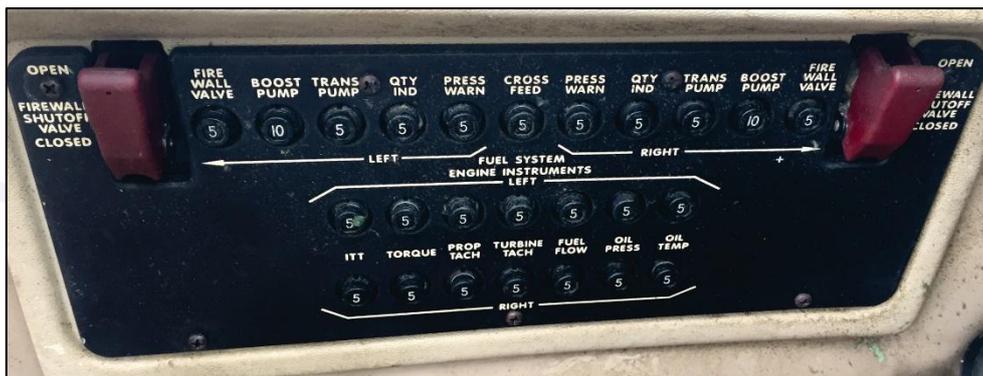
O painel de disjuntores esquerdo permaneceu sem danos e não apresentava qualquer disjuntor desarmado (Figura 34).

Figura 34 - Painel de disjuntores esquerdo.

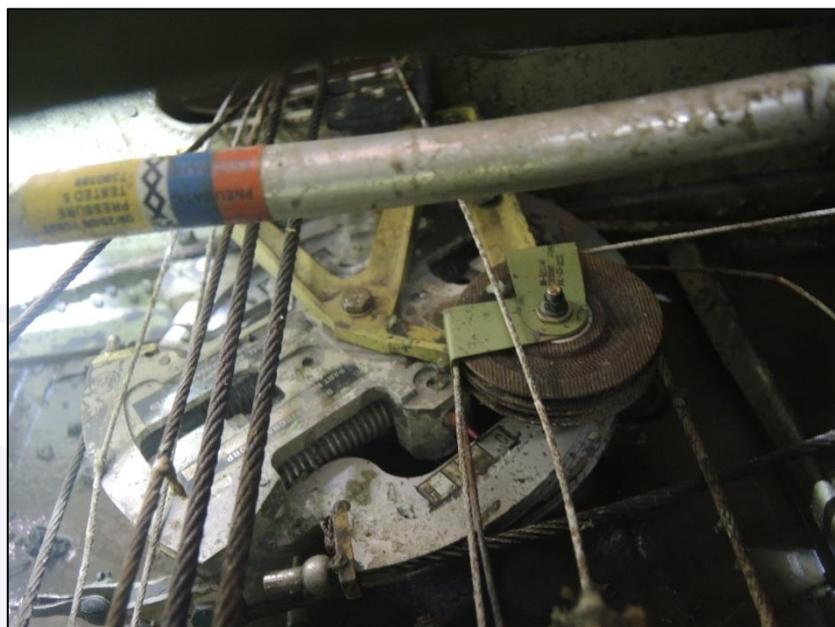
Observou-se que os cabos de comando apresentavam sinais de oxidação devido ao contato com água salgada e exposição ao ambiente da atmosfera.

Figura 41 - Vista geral do quadrante central no assoalho da aeronave com sinais de oxidação nos cabos de comandos das superfícies primárias e dos compensadores.

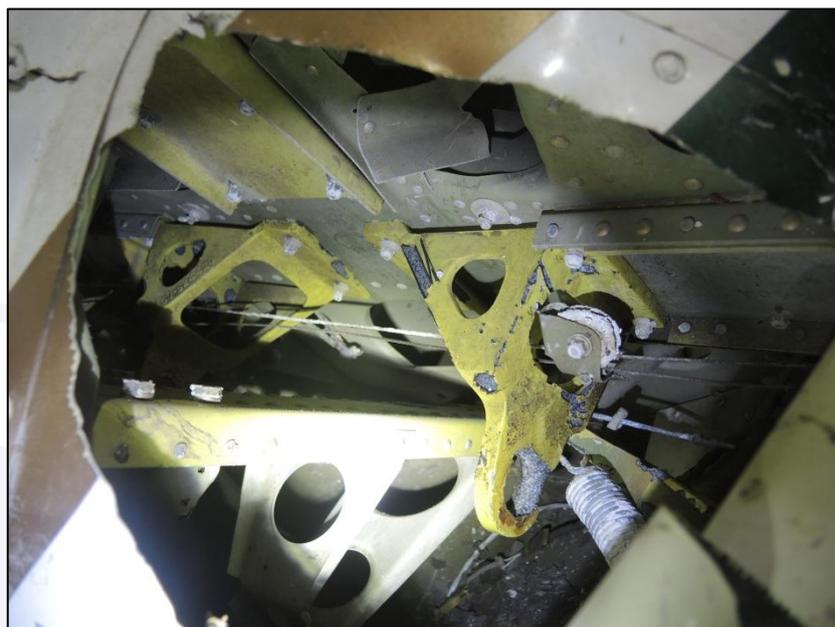
Próximo ao ponto de ruptura, foram observadas roldanas e estruturas de fixação fraturadas, tanto na seção da fuselagem quanto na área da cauda. Os danos observados possuíam características de sobrecarga devido às forças de impacto. Não foram observadas quaisquer condições que pudessem interferir na autoridade dos comandos de profundor e de leme da aeronave.

Figura 42 - Cabos de comando do profundor.
