## CHEVROLET - Malibu - 10 Airbags

### FICHA TÉCNICA

Modelo testado: CHEVROLET MALIBU, LHD

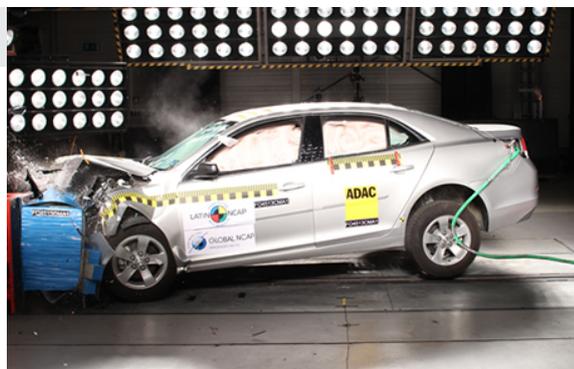
14.56 max. 17.00 - Passageiro Adulto

8.57 max. 49.00 - Passageiro Infantil

**Passageiro adulto:** A cabeça, o pescoço e o peito do motorista receberam boa proteção. A cabeça do acompanhante mostrou um impacto instável com o airbag, batendo no painel; contudo, obteve boa proteção. O peito do acompanhante recebeu boa proteção devido ao sistema de retenção. As leituras em relação aos joelhos do motorista e do acompanhante foram aceitáveis, sendo demonstrado que essas partes proporcionam um nível de proteção similar para passageiros de diferentes tamanhos ou sentados em diferentes lugares. A área dos pés ficou quase sem deformações depois do impacto. A carroceria foi considerada estável e capaz de resistir maiores cargas.

**Passageiro infantil:** As cadeirinhas infantis para crianças de três anos e um ano e meio não conseguiram evitar o contato das cabeças com o encosto dos bancos dianteiros. O dummy de três anos apresentou altas cargas no peito. As instruções de instalação em ambas as cadeirinhas infantis não eram satisfatórias; não estando unidas, de forma permanente, aos bancos. O carro conta com um sistema de detecção de acompanhante para detectar a presença de um SRI olhando para trás, inabilitando o airbag (mesmo assim, o fabricante não recomenda instalar um SRI olhando para trás no banco dianteiro); contudo, a informação proporcionada ao motorista, mediante o estado "ligado ou desligado" não era suficiente para cumprir com o protocolo do Latin NCAP. O carro estava equipado com ancoragens ISOFIX; porém, não foram usadas para encaixar o SRI.
