COMANDO DA AERONÁUTICA
CENTRO DE INVESTIGAÇÃO E PREVENÇÃO DE
ACIDENTES AERONÁUTICOS

RELATÓRIO FINAL
A-013/CENIPA/2017

OCORRÊNCIA:	ACIDENTE
AERONAVE:	PR-SOM
MODELO:	C90GT
DATA:	19JAN2017

O presente Relatório Final refere-se ao acidente com a aeronave PR-SOM, modelo C90GT, ocorrido em 19JAN2017, classificado como “Perda de Controle em Voo”.

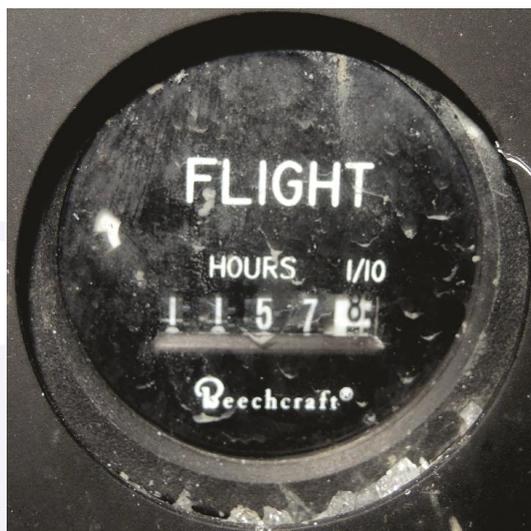
Figura 6 - “Horímetro” da aeronave PR-SOM.

A aeronave estava com 1.157,8 horas totais de voo, de acordo com o “horímetro” (Figura 6).

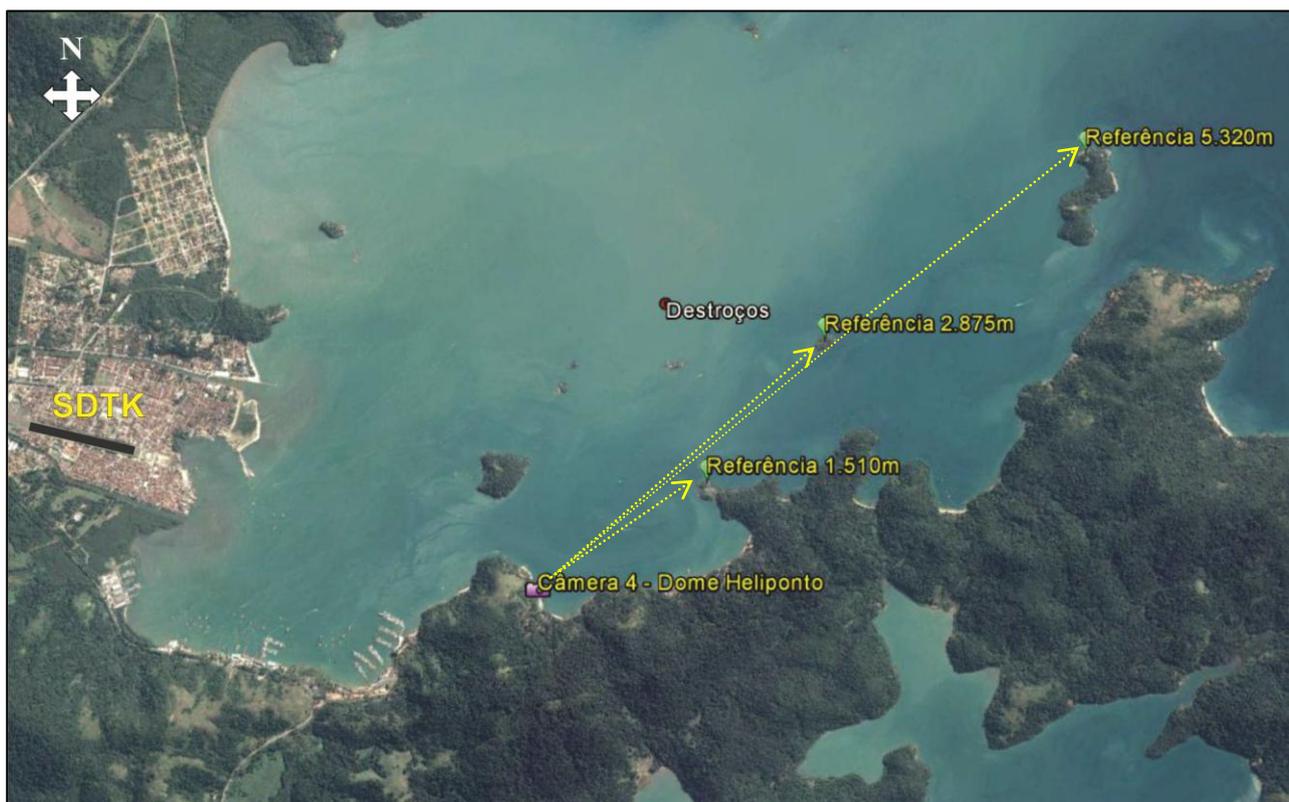
Figura 19 - Posições relativas do aeródromo, da câmera e das referências de distância vistas nas imagens registradas.

Visando a uma medição aproximada da visibilidade horizontal presente na região, no momento do acidente, a Comissão de Investigação utilizou as imagens registradas por uma câmera de segurança e adotou pontos no terreno, os quais foram utilizados como referência de distância para a determinação do alcance visual, conforme a Figura 19.

A figura também ilustra a posição do aeródromo de Paraty, RJ, e a posição dos destroços da aeronave.

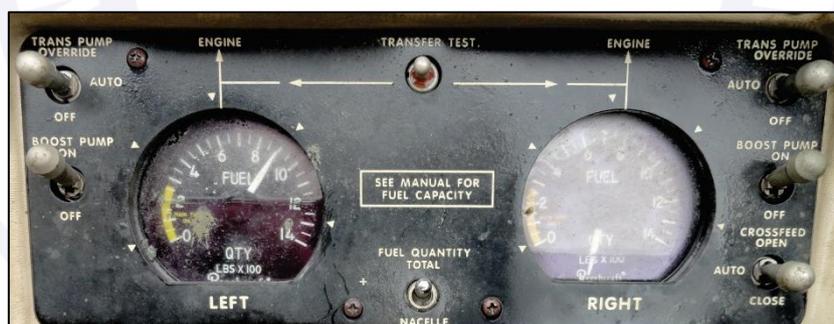
Figura 35 - Painel de controle de combustível

O painel de controle de combustível (Figura 35) estava com o mostrador de quantidade de combustível esquerdo travado com leitura correspondente a 900lb e o mostrador direito com indicação que correspondia a uma leitura do instrumento quando desenergizado.

- *Trans Pump Override Left* - Auto
- *Boost Pump Left* - On
- *Transfer Test* - Neutro
- *Fuel Quantity Total / Nacelle* - Neutro
- *Trans Pump Override Right* - Auto
- *Boost Pump Right* - On
- *Crossfeed* - Auto

As posições dos interruptores do painel de combustível correspondiam às posições esperadas para uma condição normal de voo.

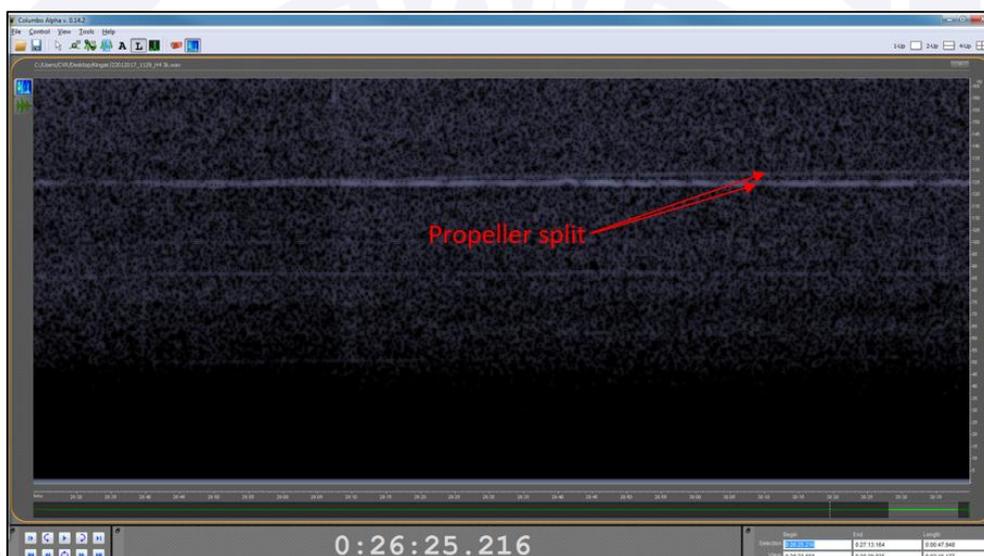
Figura 36 - Pequeno descolamento das frequências de rotação das hélices indicadas no espectro.

Às 15h42min41s (UTC) observou-se o início de um pequeno diferencial de velocidade entre as hélices. Ao final da gravação, uma das hélices encontrava-se a 1.875 RPM e a outra a 1.950 RPM. A análise espectral, no entanto, não permitiu definir a qual motor cada rotação estava associada (Figura 36).

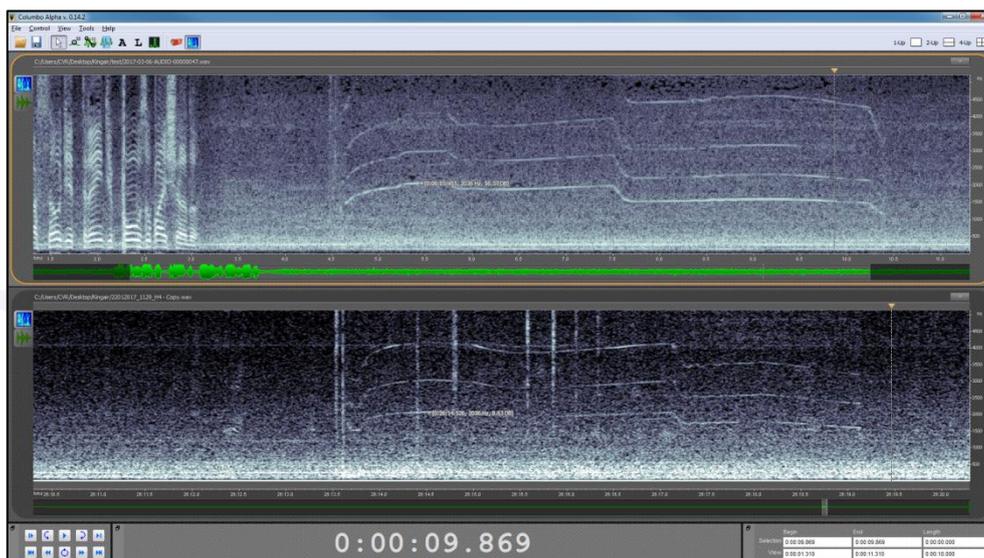
Figura 37 - Comparação entre os espectros do voo com outra aeronave C90GT (imagem superior) e o voo do acidente (imagem inferior).

Ao se comparar as informações gráficas da gravação de outra aeronave C90GT, em relação às informações do voo do acidente, obteve-se os parâmetros da Figura 37. A comparação dos dados revelou linhas que caracterizavam o movimento do trem de pouso da aeronave PR-SOM.

Assim, foi possível identificar o trem de pouso em recolhimento às 15h40min23s (UTC) e às 15h44min12s (UTC);

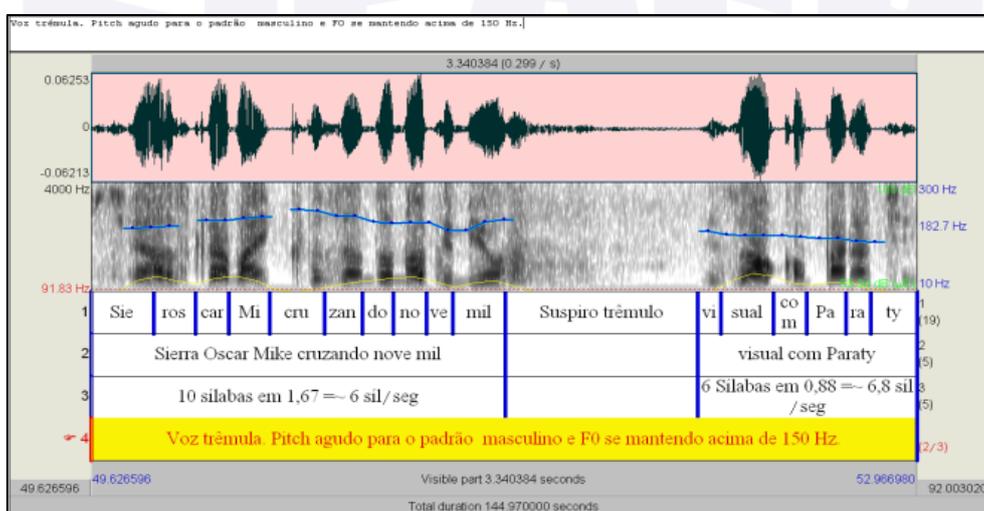
Figura 38 - Trecho do diálogo do piloto com o APP-SP às 15h32min18s (UTC).

Além desses parâmetros acústicos citados, constatou-se *pitch* agudo para o padrão masculino e também, em comparação ao próprio padrão do piloto, incoordenação pneumofonoarticulatória (alteração na coordenação entre a respiração e articulação). Da mesma forma, constatou-se qualidade vocal tensa durante todo o percurso do voo, acentuando-se no trecho demonstrado, sendo que nesse trecho, a voz apresentava-se levemente trêmula.

É importante ressaltar que o piloto se apresentou ofegante durante todo o voo, sendo que houve um momento de acentuação também no trecho da Figura 38.

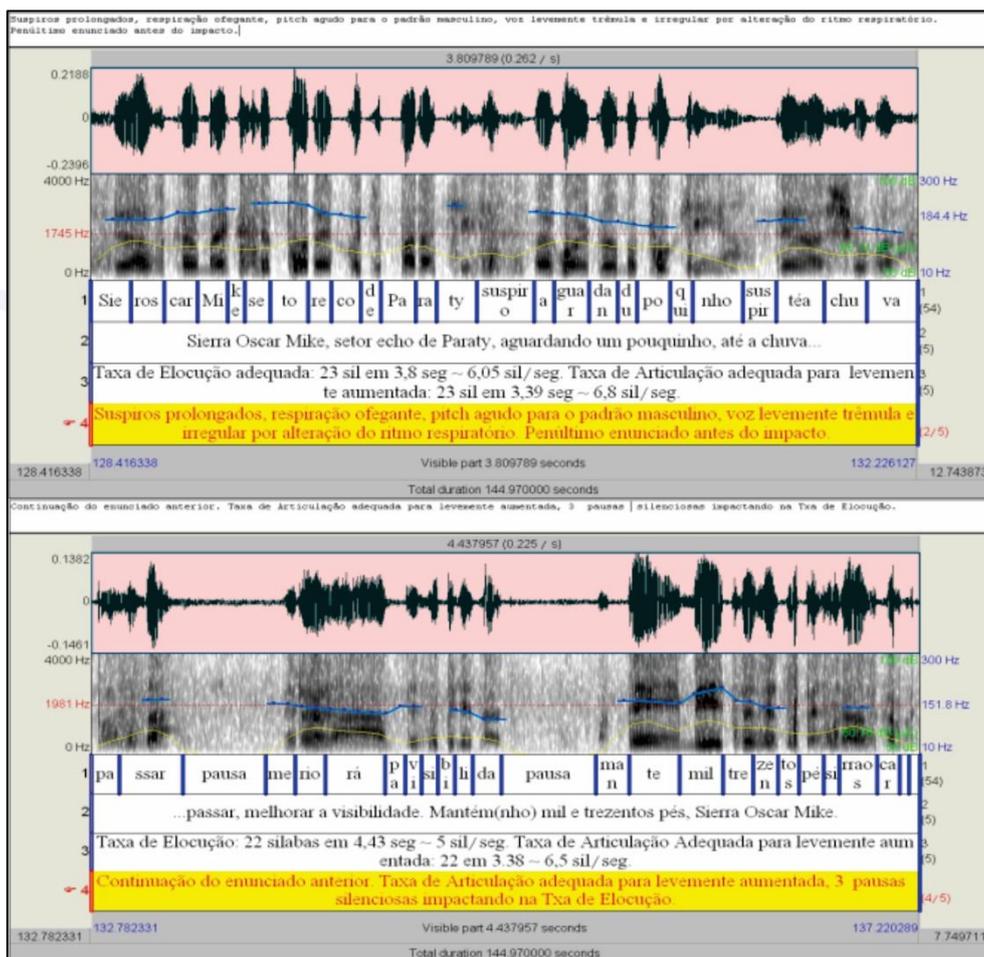
Figura 39 - Trecho da comunicação do piloto na frequência de coordenação às 15h40min37s (UTC).

Na penúltima verbalização registrada antes do impacto, foi informado na fonia que o piloto iria aguardar a chuva passar, mantendo 1.300ft (Figura 39).

Nesse momento, o piloto apresentou taxa de elocução normal, taxa de articulação normal para levemente aumentada, F_0 alta, *pitch* agudo, incoordenação pneumofonoarticulatória, qualidade vocal tensa, fala ofegante e a voz apresentava-se trêmula. Neste trecho essas características foram mais acentuadas do que no anteriormente demonstrado.

Desse modo, considerando-se os estudos científicos sobre metodologia dos parâmetros acústicos e clínicos para avaliação da expressão de emoções, pôde-se inferir que o piloto apresentava traços de apreensão/preocupação e ansiedade, variando até o temor, sobretudo, no instante imediatamente anterior ao impacto.

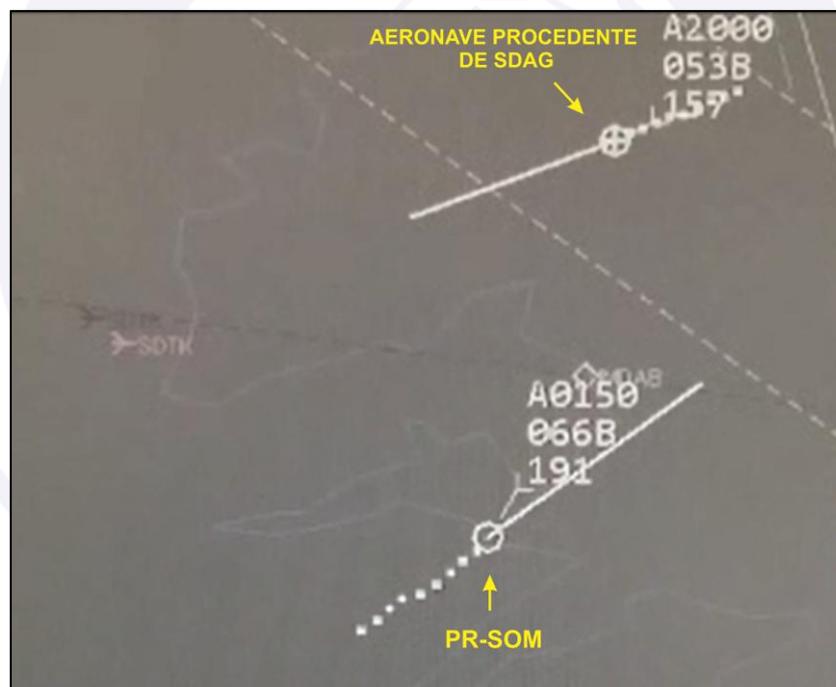
Figura 45 - Imagem RADAR do APP-SP registrada às 15h36min18s (UTC).

Durante a descida, conforme áudio do CVR, o PR-SOM realizou uma coordenação de tráfego com outra aeronave que havia decolado do aeródromo de Angra dos Reis, RJ (SDAG), e voava com destino a SBMT (Figura 45).

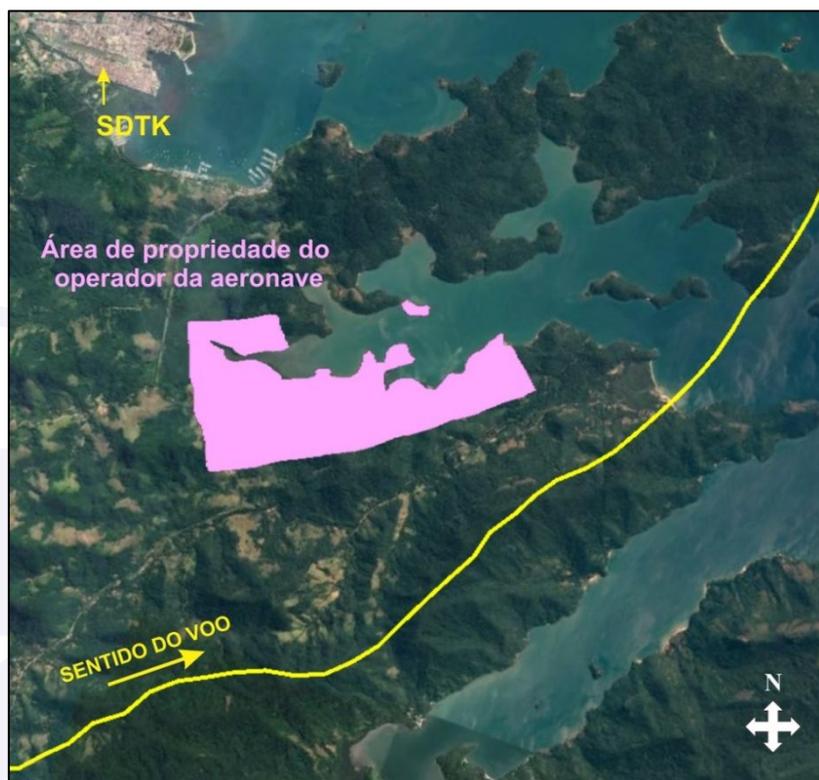
Figura 46 - Trajetória da descida do PR-SOM em relação à propriedade do operador da aeronave (imagem ilustrativa).

Conforme relatos de pessoas do convívio do piloto, verificou-se que, normalmente, este realizava uma trajetória de voo que tangenciava uma área de propriedade do operador da aeronave, durante a descida para ingresso na aproximação final e pouso em SDTK.

No dia do acidente, observou-se por meio das imagens RADAR do APP-SP que a descida foi realizada, em relação à propriedade, conforme a trajetória constante na Figura 46.

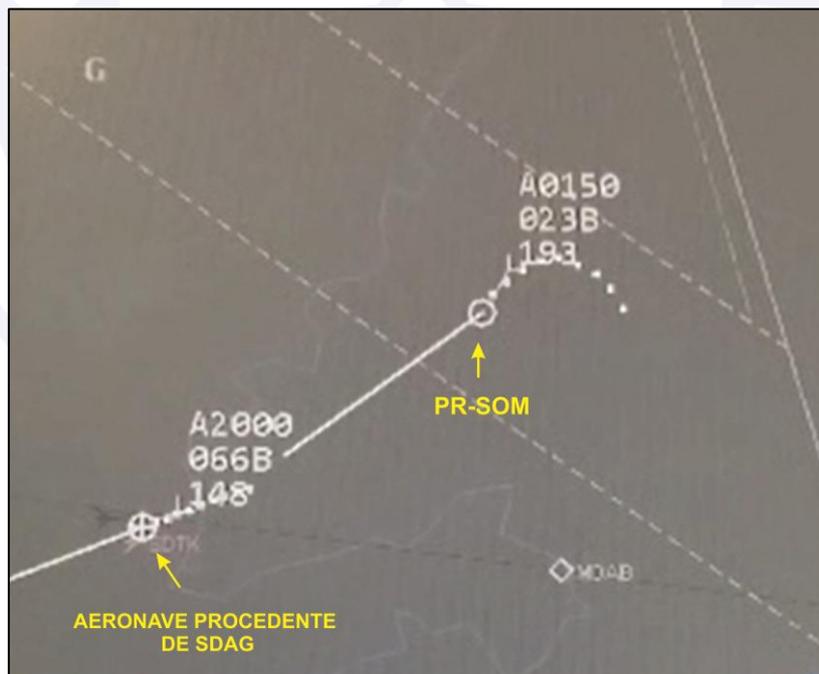
Figura 47 - Imagem RADAR do APP-SP registrada às 15h38min44s (UTC).

Ao atingir 3.200ft, realizou uma curva à esquerda, ainda em descida, atingindo 2.300ft (Figura 47).

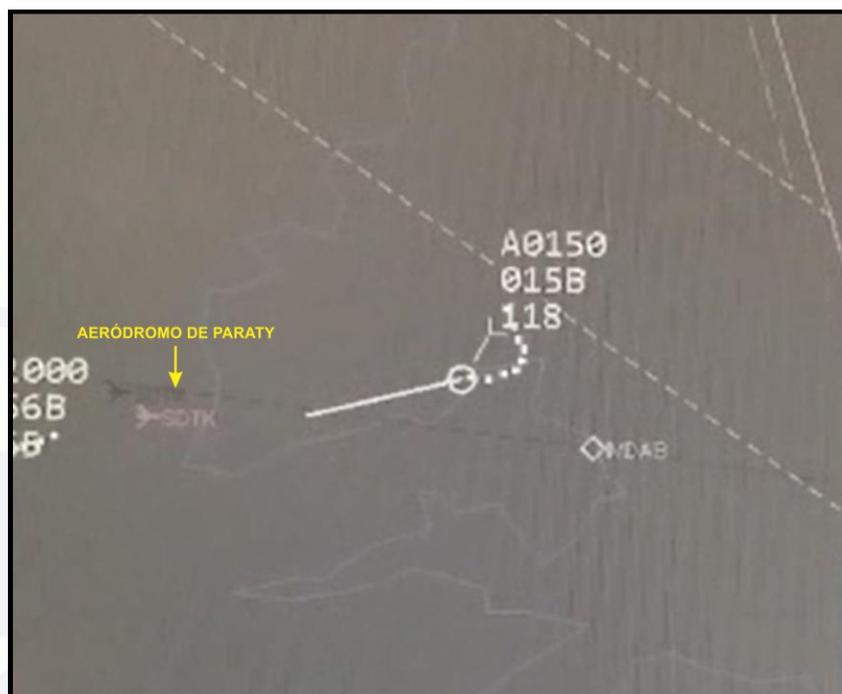
Figura 48 - Imagem RADAR do APP-SP registrada as 15h39min52s (UTC).

A aeronave, então, prosseguiu em descida com proa Sul e, ao aproximar-se da linha do litoral, realizou uma curva à direita, até aproar o aeródromo de SDTK, reportando que estava ingressando na aproximação para a pista 28, cruzando 1.500ft (Figura 48).

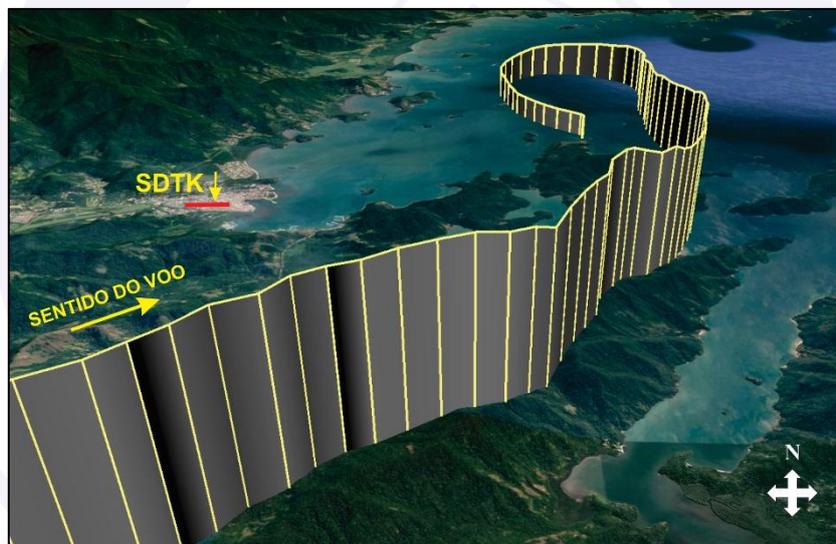
Figura 49 - Reconstituição do perfil da descida da aeronave, conforme os dados do RADAR de controle de tráfego aéreo.

Ao sincronizar os dados fornecidos pelo RADAR do APP-SP com as informações do terreno da região do aeródromo de Paraty, constatou-se que a aeronave seguiu um perfil de descida conforme a reconstituição demonstrada na Figura 49.

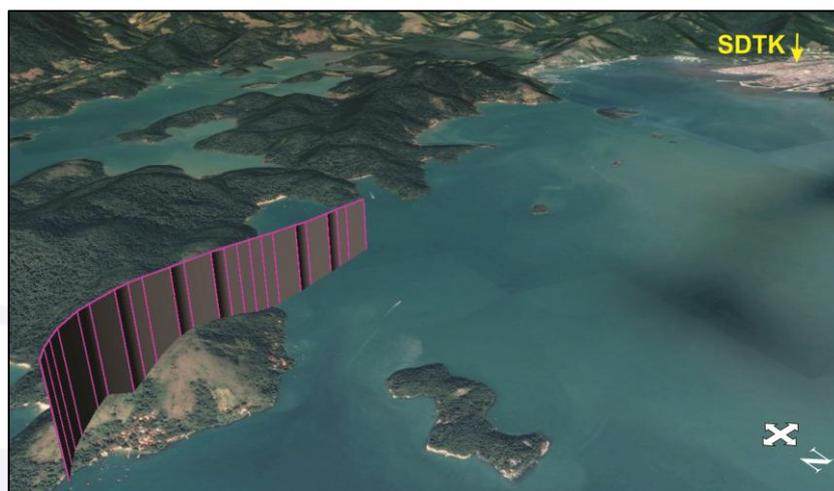
Figura 50 - Perfil da trajetória da aeronave durante a primeira tentativa de aproximação, conforme os dados do EGPWS da aeronave.

De acordo com os dados extraídos do EGPWS da aeronave, sincronizados com o áudio do CVR, verificou-se que, no momento em que o piloto reportou a aproximação para a pista 28, a aeronave passava sobre a ponta da Baía de Paraty, a qual possuía elevação de, aproximadamente, 500ft.

O trem de pouso foi baixado quando a aeronave estava a 1.570ft de altitude. Em seguida, houve o aumento significativo da razão de descida (2.000ft/min), ocasionando um alerta de *Sink Rate* (alta razão de “afundamento”) o qual foi inibido pelo piloto no equipamento EGPWS.

Às 15h39min54s (UTC), ao final da primeira trajetória registrada pelo EGPWS, a aeronave encontrava-se a 890ft de altitude, com 161kt de *ground speed* e proa 234°.

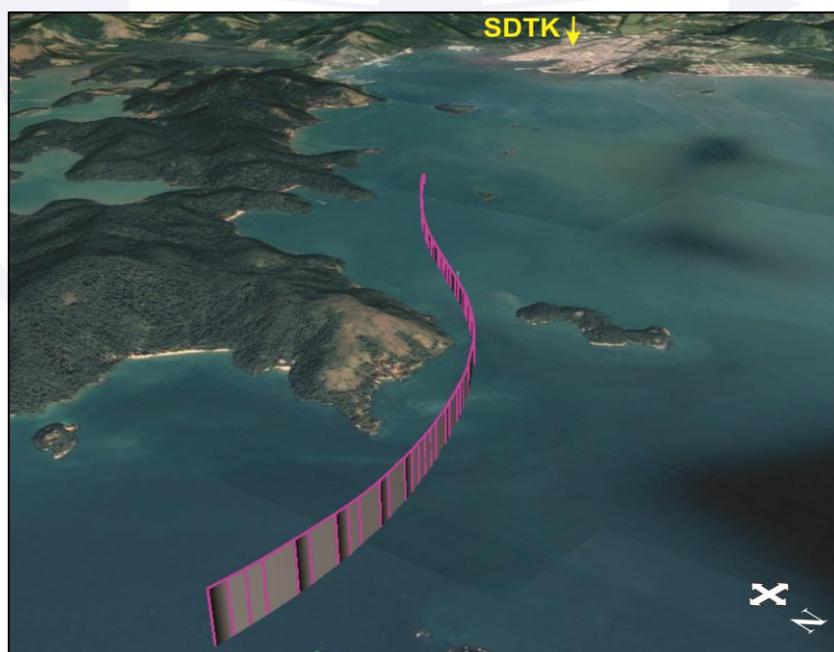
Figura 51 - Perfil da trajetória da aeronave durante a segunda tentativa de aproximação, conforme os dados do EGPWS da aeronave.

Cerca de dois minutos e dez segundos após o recolhimento do trem de pouso na primeira tentativa de aproximação, o trem foi baixado novamente e o EGPWS registrou a aeronave, contornando a ponta da Baía de Paraty em uma descida suave a partir de 740ft.

O piloto reportou que estava “reingressando” na final de Paraty, com trem de pouso baixado e travado.

Às 15h43min56s (UTC), ao final da segunda trajetória registrada pelo EGPWS, a aeronave encontrava-se a 270ft de altura, com 121kt de *ground speed* e proa 236°.

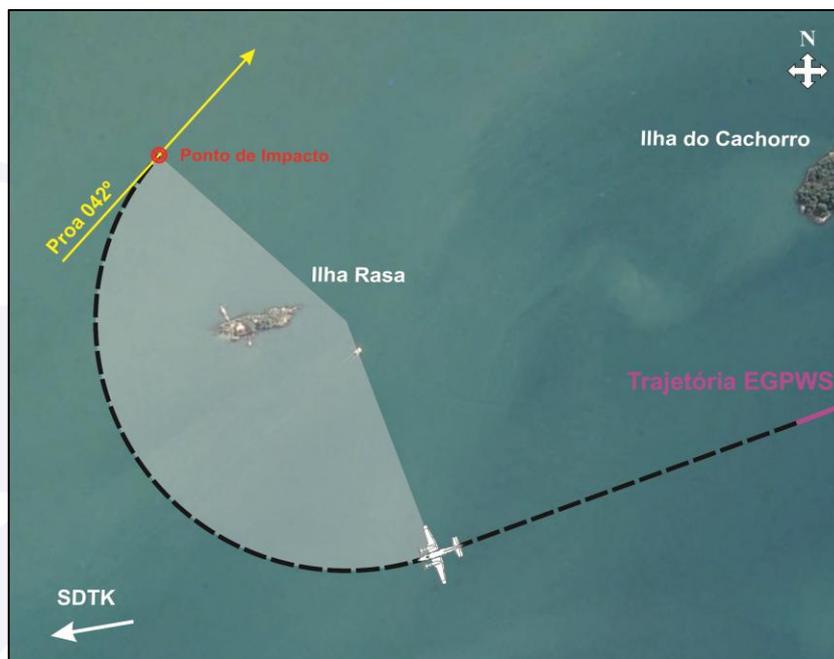
Figura 52 - Trajetória estimada da aeronave entre a última posição registrada no EGPWS e o ponto de impacto.

observadores, a Comissão de Investigação elaborou um modelo matemático que descreve uma trajetória estimada, na qual é possível inferir parâmetros de voo e a sequência de eventos até o impacto (Figura 52).

O modelo matemático adotado pressupõe uma curva constante no momento do impacto, e o tempo de voo de 31s a partir do último ponto registrado no EGPWS. Desse modo, estima-se que a aeronave tenha iniciado a curva, aproximadamente, às 15h44min06s (UTC).

O trem de pouso foi recolhido às 15h44min12s (UTC), segundo análise do áudio do CVR.

Durante a curva, calculou-se que a velocidade média tenha sido de 120kt e que a inclinação tenha variado em torno de 38°, resultando em um fator de carga médio de 1,27G.

Conforme relato de observadores, a aeronave apresentava uma grande inclinação de asas à direita no momento do impacto.

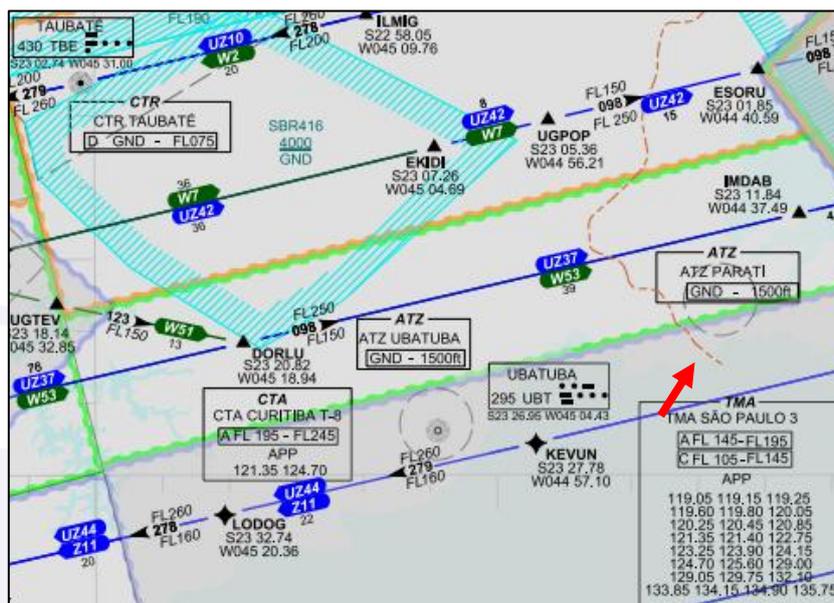
Figura 53 - Detalhe da localização da ATZ Paraty na FIR-SBCW, indicada pela seta vermelha, vista em uma carta de rota.

O aeródromo de Paraty possuía uma *Aerodrome Traffic Zone* (ATZ - Zona de Tráfego de Aeródromo) que compreendia as partes do espaço aéreo em torno de SDTK, dentro das quais se aplicavam os requisitos especiais para proteção do tráfego aéreo.

Essa ATZ estava localizada dentro da *Flight Information Region* de Curitiba (FIR-CW - Região de Informação de Voo de Curitiba) em espaço aéreo de classe “G” e se estendia do nível do solo até 1.500ft de altitude.

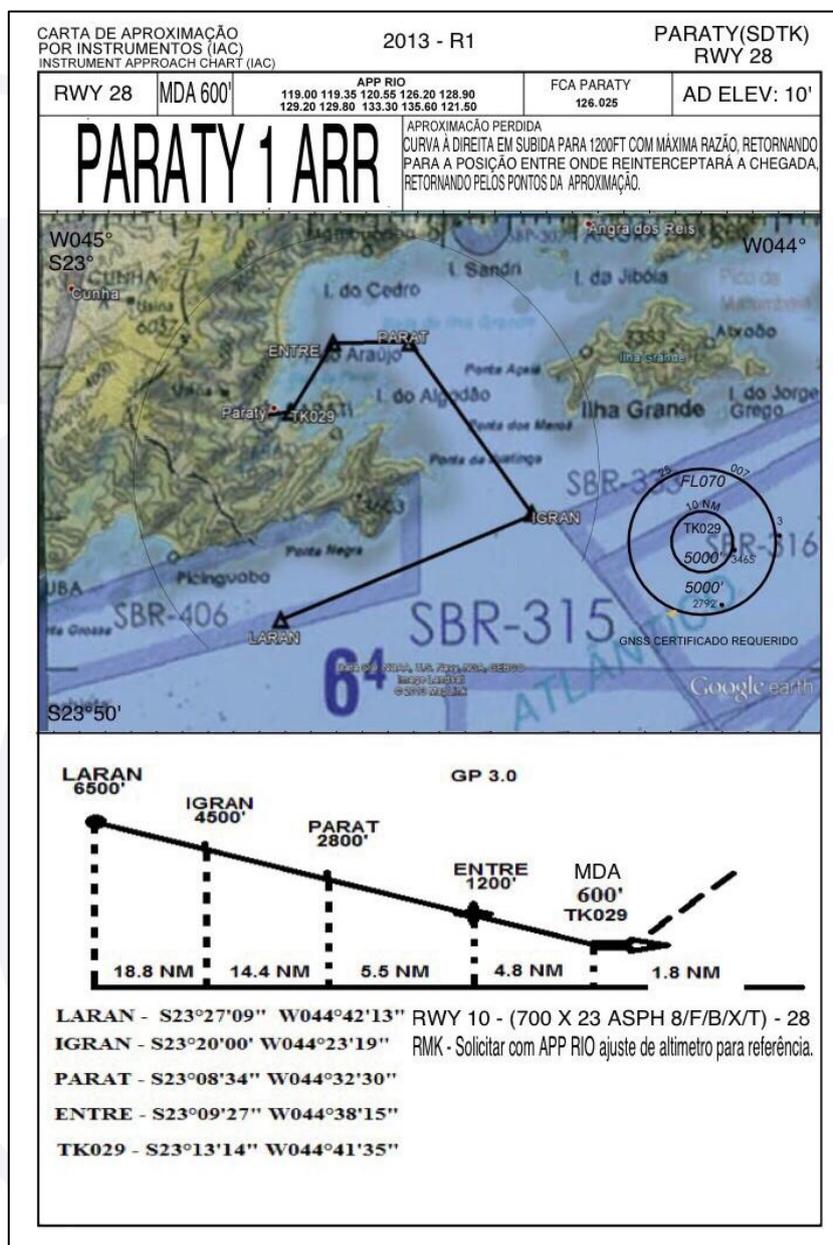
Figura 54 - Procedimento não oficial “Paraty 1 ARR”.

No decorrer da investigação, verificou-se que havia um procedimento não oficial de aproximação por instrumentos, denominado “Paraty 1 ARR”, o qual era utilizado por pilotos para a realização de descidas em condições de visibilidade reduzida no aeródromo de SDTK (Figura 54).

Apesar da constatação de que o piloto não realizou o procedimento “Paraty 1 ARR”, cabe salientar que esse tipo de procedimento deve ser elaborado por técnicos especializados e de acordo com normas internacionais de segurança.

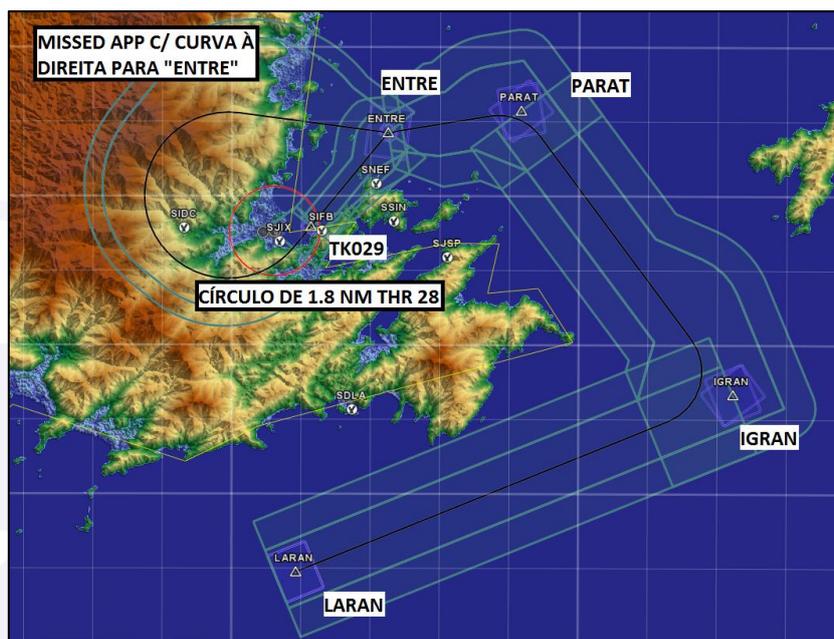
Figura 55 - Análise do procedimento não oficial "Paraty 1 ARR" com a utilização da ferramenta FPDAM.

A avaliação apontou que o procedimento "Paraty 1 ARR" possuía várias deficiências, destacando-se os parâmetros mais críticos, a seguir:

- a mudança de direção entre duas trajetórias de aproximação inicial era superior ao limite de 90° (encontrado 105°);
- o segmento de aproximação intermediária interceptava o segmento de aproximação final, por meio de curva *fly-by*, em ângulo superior ao limite de 30° (encontrado 41,43°);

- o ângulo formado entre o segmento de aproximação final e o alinhamento da pista excedia os limites, para aproximação direta, em 15° para as categorias de aeronaves A e B, e em 30° para categorias C, D e E (encontrado 45,83°);

- o gradiente de subida na aproximação perdida, a partir dos valores de altitudes existentes na carta e da inexistência de indicação de valor mínimo a ser empregado pelas tripulações, era inferior ao mínimo de 2,0 % (encontrado valor de 0,65%);

- o valor da *Minimum Descent Altitude* (MDA - Altitude Mínima de Descida) de 600ft exibido na carta era inferior ao valor encontrado por meio da análise de obstáculos no segmento de aproximação final (1.010ft);

- a avaliação do segmento de aproximação perdida resultou em diversas violações de terreno, sugerindo MDA de 5.920ft, em descompasso com a MDA indicada na carta (600ft); e

- a avaliação da *Minimum Sector Altitude* (MSA - Altitude mínima de setor) resultou em altitudes mínimas de 7.900ft e 7.100ft, acima da MSA existente na carta (FL070 e 5.000ft).

Desse modo, ao constatar que o procedimento não oficial "Paraty 1 ARR" não atendia a uma série de limites mínimos de segurança, concluiu-se que sua utilização representava riscos intoleráveis para as operações aéreas.

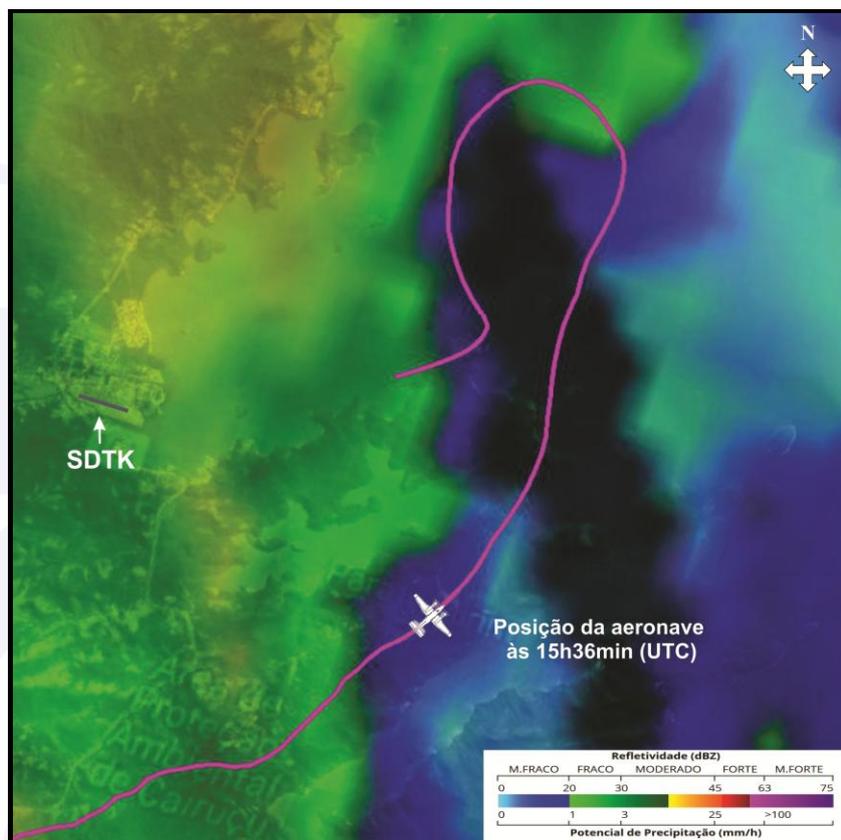
Figura 56 - Trajetória da descida do PR-SOM em relação às formações meteorológicas registradas às 15h36min (UTC) pelo RADAR Meteorológico.

aeronave encontrava-se em descida, cruzando 6.600ft (Figura 56), e realizava uma trajetória condizente com desvios de uma área de chuva localizada sobre a Baía de Paraty.

Nesse momento, o piloto do PR-SOM realizava coordenações de tráfego com outra aeronave que havia decolado do aeródromo de Angra dos Reis, RJ (SDAG), com destino a SBMT. As comunicações entre as aeronaves não deixaram transparecer qualquer anormalidade ou conflito de tráfego aéreo que pudesse ter interferido no perfil de voo realizado.

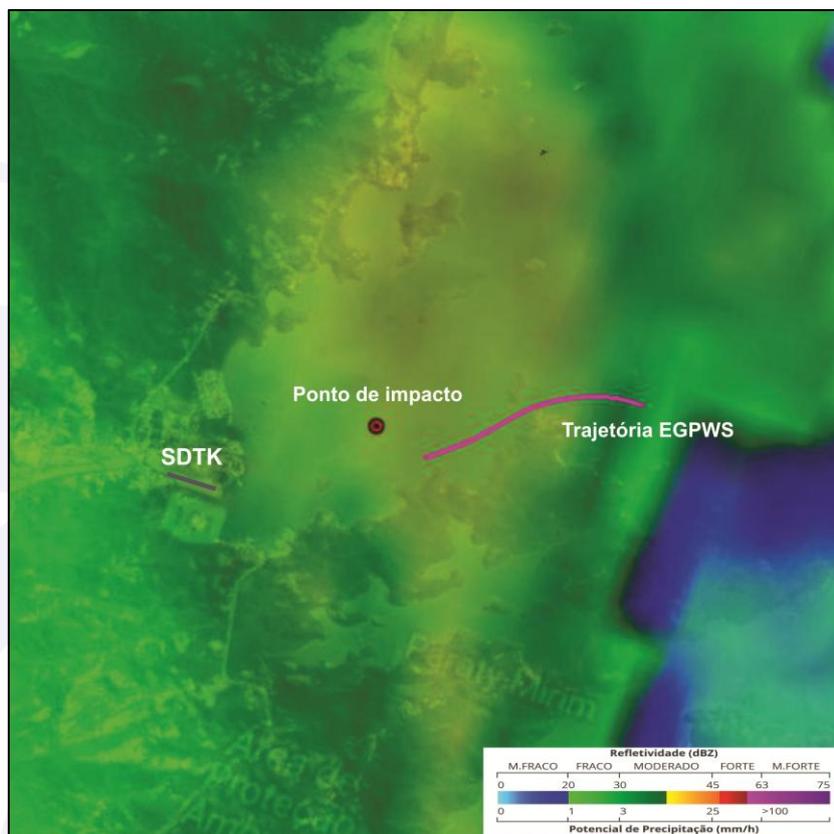
Figura 57 - Trajetória da segunda tentativa de pouso da aeronave, em relação às formações meteorológicas registradas às 15h46min (UTC) pelo RADAR Meteorológico.

Ao sincronizar os dados do EGPWS com as imagens do RADAR Meteorológico do Pico do Couto, das 15h46min (UTC), registradas cerca de um minuto e trinta e quatro segundos após o horário do impacto, verificou-se que havia chuva com potencial de precipitação da ordem de 25 mm/h, abrangendo a região da trajetória registrada no EGPWS e o local do impacto da aeronave (Figura 57).

A análise realizada nas imagens de uma câmera de segurança, posicionada na região onde ocorreu o impacto da aeronave, estimou que a visibilidade horizontal, registrada às 15h46min (UTC), era de 1.500m.

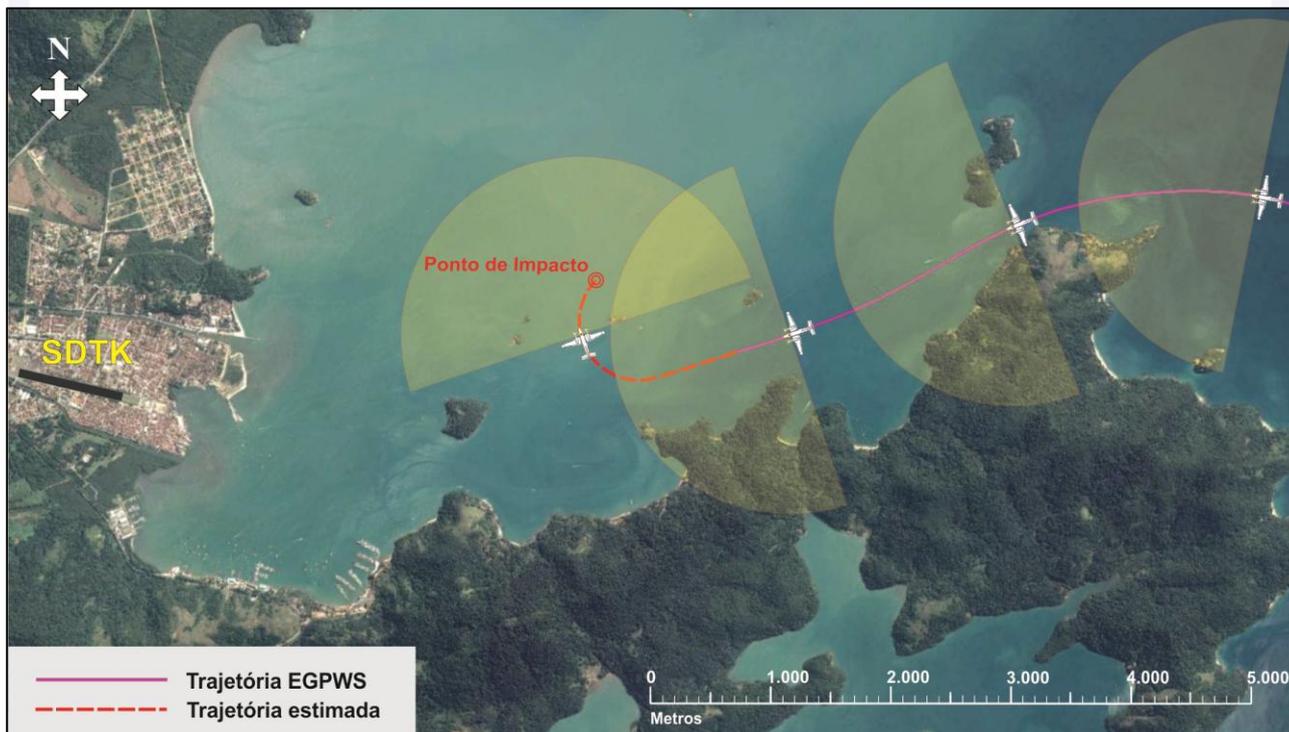
Figura 58 - Ilustração do alcance visual do piloto (estimado em 1.500m), em relação à trajetória da aeronave (aeronave fora de escala).

Ao associar as informações de visibilidade da região, à trajetória da segunda tentativa de aproximação da aeronave, verificou-se que o campo visual do piloto estava restrito e com poucas referências visuais do solo que pudessem permitir a sua orientação.

Tal condição agravou-se, ainda mais, na parte final da trajetória registrada pelo EGPWS, quando o alcance visual do piloto não permitia identificar referências à frente e ele decidiu realizar uma curva à direita (Figura 58).

Segundo os cálculos da Comissão de Investigação, a curva foi iniciada, aproximadamente, às 15h44min06s (UTC), e o trem de pouso foi recolhido às 15h44min12s (UTC), sugerindo que os procedimentos de arremetida tenham sido realizados simultaneamente à execução da curva.
