FORD - Ecosport - 2 Airbags

FICHA TÉCNICA

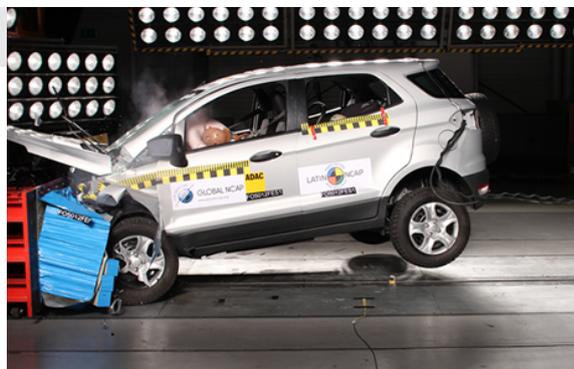
PETENÇÃO PARA PASSAGEIRO ADULTO

PROTEÇÃO

- BOM
- ADEQUADO
- MARGINAL
- FRACO
- POBRE

Passageiro adulto: No impacto frontal, tanto a cabeça do motorista quanto a do acompanhante receberam boa proteção devido aos sistemas de retenção. O cinto de segurança do acompanhante, a diferença do cinto do motorista, não tinha pré-tensionador. Foram observadas estruturas perigosas na parte do painel contra as que poderiam vir a impactar os joelhos dos passageiros. A estrutura do habitáculo foi qualificada de estável, podendo suportar cargas maiores. O veículo cumpriu com os requerimentos de teste lateral da regulamentação UN-R95. O EcoSport está equipado com lembretes de cintos que cumprem com os requerimentos de avaliação do Latin NCAP. Conforme o antes mencionado, o modelo EcoSport sob o número de VIN 9BFZB55P9 E8843021 (produção desde agosto de 2013) atinge resultados de cinco estrelas em relação à segurança do passageiro adulto.
